# Langzeitstabile Restauration stark verfärbter Frontzähne

Anhand eines Patientenfalles wird die Restauration von zwei mittleren Schneidezähnen des Oberkiefers durch Bleichmaßnahmen, Insertion von Glasfaserstiften des Typs DT Light Post Illusion mit plastischen Aufbauten aus Komposit und die anschließende Versorgung mit 360°-Veneers auf der Basis von Glaskeramik dargestellt und nach sieben Jahren klinischer Tragedauer dokumentiert.

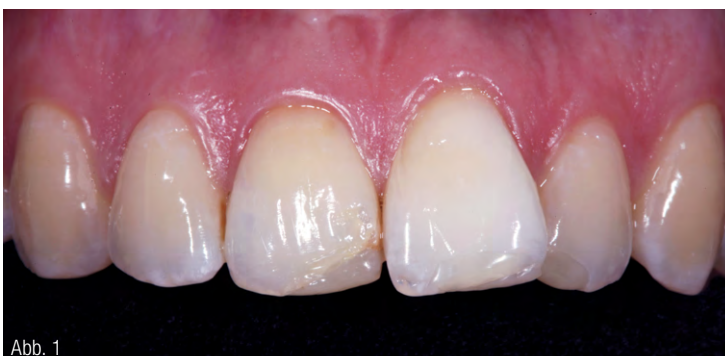
Abb. 1

**Abb. 1:** Ausgangssituation Frontalansicht. Stark beeinträchtigtes ästhetisches Erscheinungsbild durch extreme Verfärbungen und Stellungsanomalien der zentralen Schneidezähne des Oberkiefers. **Abb. 2:** Ausgangssituation in Palatinalansicht. Neben Randundichtigkeiten ist auch Sekundärkaries unter den seit mehr als fünf Jahren bestehenden Kompositfüllungen erkennbar.

doch die erheblichen ästhetischen Beeinträchtigungen, die durch das Erscheinungsbild seiner Zähne hervorgerufen würden (Abb. 1). Nach Auswertung des klinischen Befundes und des Röntgenbefundes wurden dichte und lege artis ausgeführte Wurzelkanalfüllungen an den Zähnen 11 und 21 diagnostiziert. Es waren keine Wurzelkanalstifte vorhanden. Die ausgedehnten Kompositfüllungen beider Zähne zeigten jedoch Undichtigkeiten und sich darunter entwickelnde Sekundärkaries (Abb. 2). Der Patient gab an, dass die Füllungstherapien der betroffenen Schneidezähne bereits mehr als fünf Jahre zurücklagen.

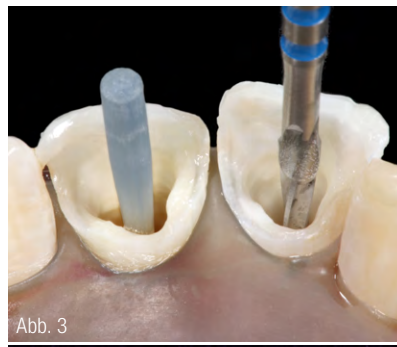
Abb. 3

**Abb. 3:** Stiftbohrung für den DT ILLUSION XRO SL Post (Durchmesser 2,2mm, blau). Durch das Aufwärmen auf Körpertemperatur bei der Einprobe im Wurzelkanal ist der marginale Stiftanteil entfärbt. **Abb. 4:** DT ILLUSION XRO SL Post (Durchmesser 2,2mm, blau). Durch das Aufwärmen auf Körpertemperatur entfärbt sich der Stift, hier im Bereich des apikalen Drittels nach dem Anfassen. **Abb. 5:** Palatinalansicht der Einprobe beider DT ILLUSION XRO SL Posts an den vorbereiteten Schneidezähnen. Durch das Aufwärmen auf Körpertemperatur ist der marginale Stiftanteil des DT Posts bereits entfärbt. **Abb. 6:** Palatinalansicht der aufgebauten und für Full-Veneers (360°, zirkuläre Veneers) präparierten Schneidezähne. Die DT ILLUSION XRO SL Posts haben sich durch das Aufwärmen auf Körpertemperatur entfärbt.

die Pulpenkammer eingebracht. Nach dieser Neutralisationsphase konnte mit dem postendodontischen Aufbau der Pfeilerzähne begonnen werden. Dazu wurden zunächst die koronalen Abdichtungen der Wurzelkanalfüllungen entfernt und Normbohrungen für glasfaserverstärkte Stifte (DT ILLUSION™ XRO® SL, Durchmesser 2,2 mm, Farbe bei 21 °C: blau) durchgeführt (Abb. 3). Die DT ILLUSION™ XRO® SL Stifte zeigen bei Raumtemperatur eine größenkorrelierte Einfärbung, die sie nach Eingliederung und Erwärmung auf Körpertemperatur verlieren. Bei einer möglichen Wiederentfernung kann durch eine leichte Kühlung, zum Beispiel mit einem Luftbläser, die Einfärbung wieder sichtbar gemacht werden (Abb. 4). Die Befestigung der DT Posts erfolgte volladhäsiv mit einem Mehrschritt-Adhäsiv-System (Abb. 5). Die direkten Aufbauten wurden in zwei Schritten durchgeführt: nach Einhüllen der Stifte mit einem niedrigviskosen (flowable) Komposit, wurde ein vorge-

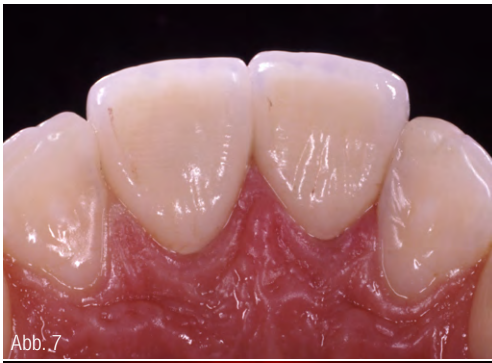
Abb. 7

**Abb. 7:** Palatinalansicht der Einprobe der Full-Veneers (360°, zirkuläre Veneers) aus Glaskeramik. Die darunterliegenden Pfeilerzähne konnten selbst bei minimaler Schichtstärke hervorragend maskiert werden. **Abb. 8:** Durchlichtaufnahme der Oberkiefer-Frontzähne nach der Fertigstellung und Eingliederung. Durch die Kombination des DT Posts mit transluzenten Aufbaumaterialien und glaskeramischen Veneers, konnte eine den natürlichen Zähnen entsprechende Lichttransmission erzielt werden.

Nach Entfernung der temporären Versorgung wurden die Präparationsflächen mithilfe von Reinigungsbürsten und einer fluoridfreien Reinigungspaste (Zircate, Dentsply Sirona) von Resten des Bondings befreit. Zur Kontrolle der Form- und Farbgebung wurden die Restaurationen mit einem eingefärbten Glycerringel einprobiert. Damit konnte bereits eine perfekte Maskierung der Pfeilerzähne erreicht werden, die sich in einem vom Untergrund unabhängigen einheitlichen Erscheinungsbild darstellte (Abb. 7).

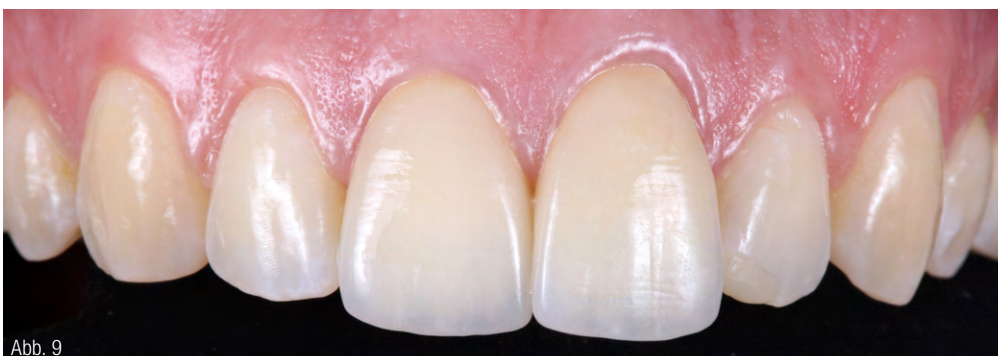
Abb. 9

**Abb. 9:** Nachuntersuchung sieben Jahre nach Eingliederung. Es zeigt sich auch nach sieben Jahren eine ästhetisch und funktionell höchst zufriedenstellende Situation. (Zahntechniker: ZT Oliver Brix, Bad Homburg). **Abb. 10:** Zahnfilmkontrollaufnahme nach siebenjähriger Tragedauer. Es zeigt sich eine dichte Struktur der Stiftverankerung sowie ein Überschuss des Wurzelfüllmaterial an Zahn 21.

Durch die Kombination transluzenter Aufbaumaterialien mit glaskeramischen Veneers konnte eine den natürlichen Zähnen entsprechende Lichttransmission erzielt werden (Abb. 8). Bei der abschließenden Überprüfung der funktionellen und ästhetischen Parameter war das Endergebnis überzeugend. Die Zahnfarbe harmonierte perfekt mit der umgebenen Bezahnung. Neben der Beseitigung der extremen Verfärbungen der Hart- und Weichgewebstrukturen konnte eine zufriedenstellende Korrektur der Fehlstellungen und der Zahnproportionen erreicht werden. Der Patient war mit dem ästhetisch ansprechenden Ergebnis vollends zufrieden und hatte infolge der Stellungskorrektur der Schneidezähne keinerlei phonetische Probleme. Nach einer siebenjährigen klinischen Tragedauer zeigten sich weder Retentionsverluste des Stiftes, der Aufbauten oder der Veneers noch Anzeichen von Verbundproblemen in der Röntgenaufnahme (Abb. 9 und 10).
